ПАСПОРТ ДОСТУПНОСТИ
объекта социальной инфраструктуры (ОСИ)
№_____

1.1. Наименование (вид) объекта *Муниципальное бюджетное общеобразовательное учреждение «Средняя общеобразовательная школа №15 пос. Штыково» Шкотовского МР Приморского края.*
1.2. Адрес объекта: Приморский край, Шкотовский район, пос. Штыково, ул. Строителей, 7.
1.3. Сведения о размещении объекта:
- 2-х этажное здание 1623 кв.м.
- наличие прилегающего земельного участка: 1,7544 гектаров
1.4. Год постройки здания 1986 год, последний капитальный ремонт 2006 год, ремонт крыши.
1.5. Дата предстоящих плановых ремонтных работ: текущего 2015 год, капитального ремонта спортзала, системы отопления, водоотведения и освещения – 2015 – 2016г. г

АКТ ОБСЛЕДОВАНИЯ
(объекта социальной инфраструктуры)
К ПАСПОРТУ ДОСТУПНОСТИ
№ _____

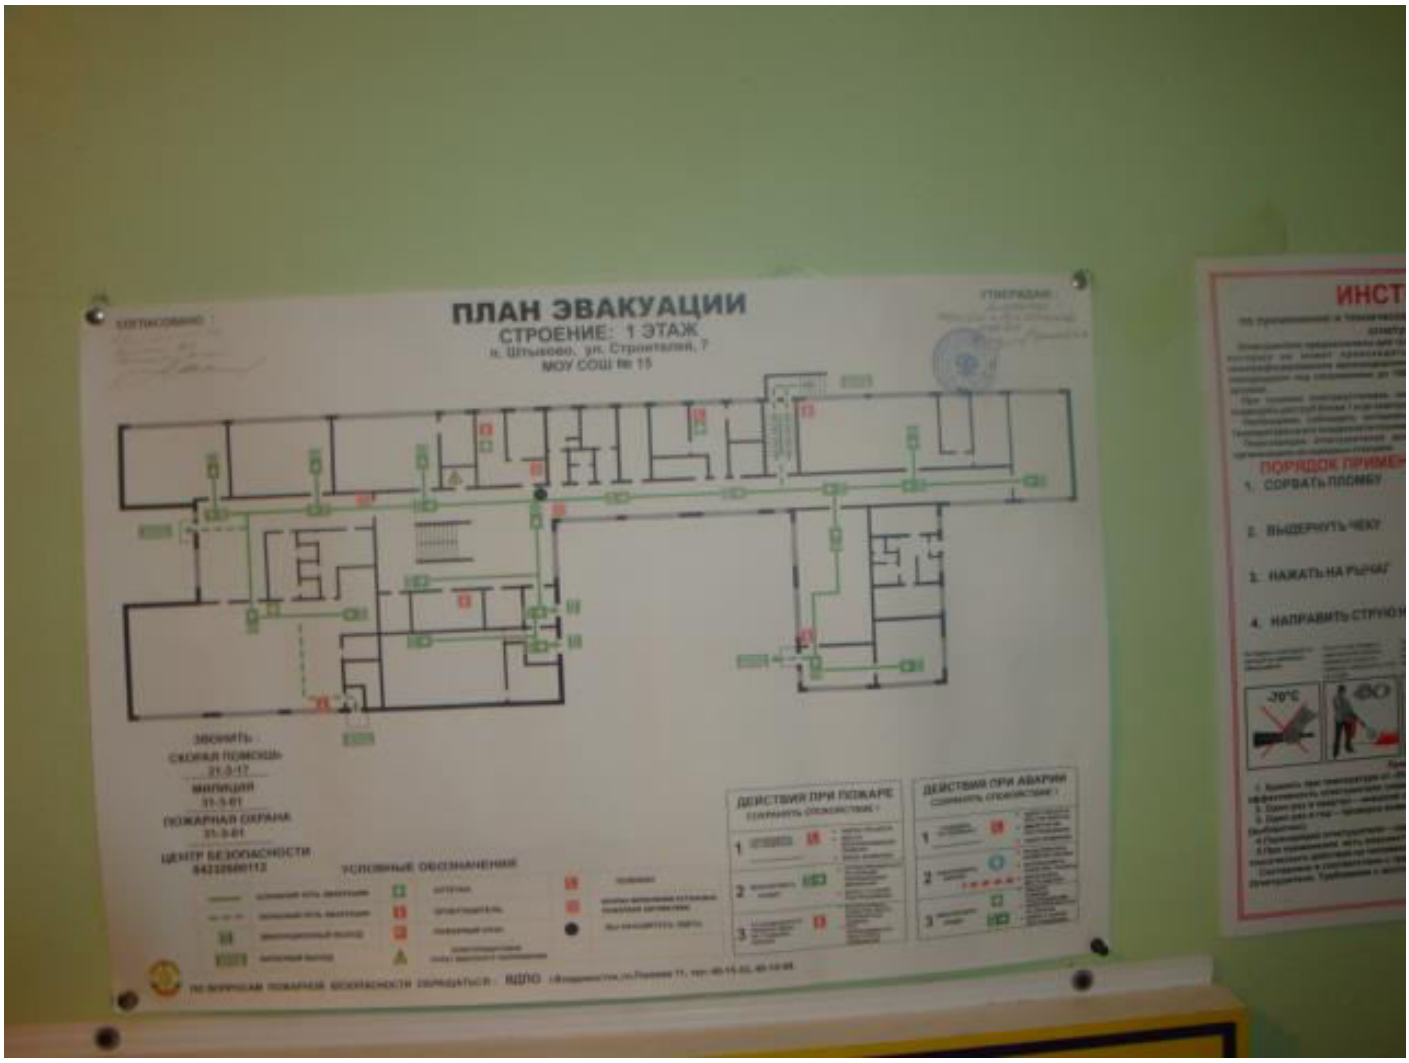
Фото 36

Наименование структурно-функциональной зоны	**Состояние доступности*** (к пункту 3.4 Акта обследования ОСИ)	Приложение		**Рекомендации по адаптации** (вид работы)** к пункту 4.1 Акта обследования ОСИ
		№ на плане	№ фото	
Системы информации на объекте	**ВНД (С, Г)** **ДУ (К, О, У)**		36,37	Капитальный ремонт

Комментарий к заключению: **ВНД (С, Г), ДУ (К, О, У)** в связи с тем, что необходимо установить звуковое информационное оповещение, оборудовать индукционную петлю. Нанесение тактильных средств в местах движения.
